# Seilschäden an Ballonkörben?

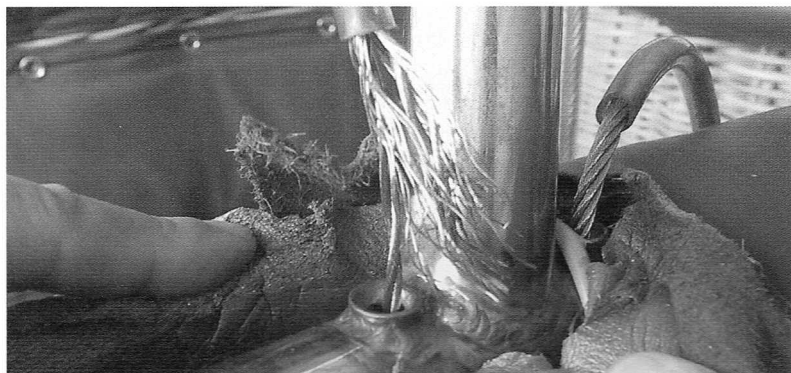
Das hier abgelichtete Foto ist bei der Redaktion eingegangen

Mögliche Ursachen? Vielleicht spielt unsachgemäßer Transport des Ballonkorbes mit aufgerüstetem Brenner (Schwingungen des Brenners über die Fiberglasstäbe) mit eine Rolle. (red) ■

**D**er Hersteller, die Lindstrand Hot Air Balloons Ltd., hat hierzu mittlerweile die »Service Instruction No. 2« verfasst. Sie finden diese unter [www.lindstrand.co.uk](http://www.lindstrand.co.uk) (Rubrik Manuals) zum Download.
